# PENINGKATAN KEAMANAN STRUKTUR BANGUNAN BALAI KESEHATAN MASYARAKAT MELALUI PENGGANTIAN H-BEAM DI SEMARANG

Rizky Amrullah<sup>1</sup>, Abdul Haris Kuspranoto<sup>2</sup>

<sup>1</sup>Multi Sarana Guna, <sup>2</sup>Politeknik Bina Trada Semarang

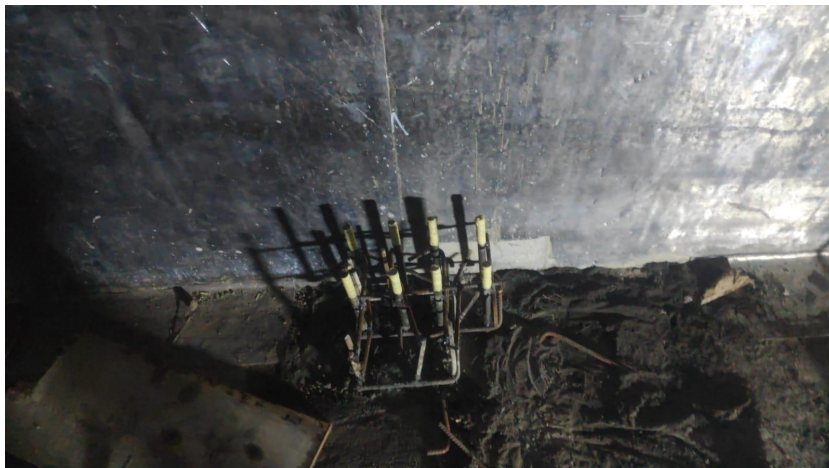
Gambar 1. Perencanaan teknis H-BEAM

Metode pelaksanaan dimulai dengan tahap survei awal, yaitu identifikasi kondisi eksisting struktur bangunan, khususnya elemen H-BEAM yang mengalami kerusakan. Survei ini dilakukan secara visual dan menggunakan alat ukur untuk mendeteksi tingkat korosi, deformasi, dan sambungan yang bermasalah. Data dari survei digunakan sebagai dasar untuk perencanaan teknis, termasuk pengukuran ulang dan desain struktur pengganti.

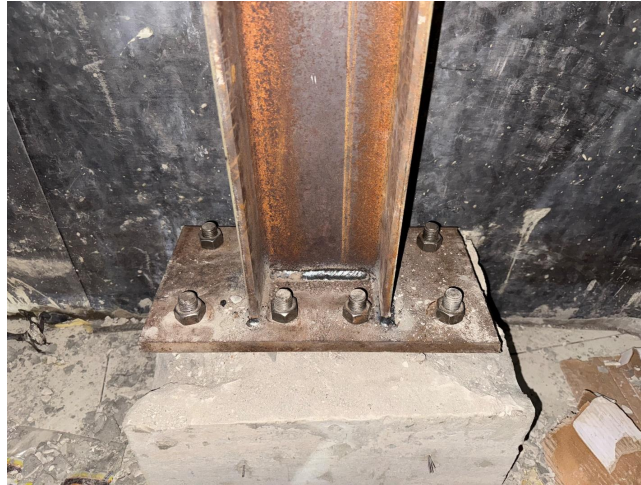
Gambar 2. Sambungan H-BEAM Terpasang Secara Simetris

Proses berikutnya adalah pemasangan H-BEAM baru, di mana baja pengganti yang telah dilapisi pelindung antikorosi dipasang dengan metode sambungan las dan baut sesuai standar teknik konstruksi. Tim pelaksana memastikan bahwa setiap sambungan terpasang secara simetris dan memenuhi toleransi teknis yang telah ditentukan. Proses ini dilaksanakan oleh teknisi berpengalaman dari CV. Multi Sarana Guna.

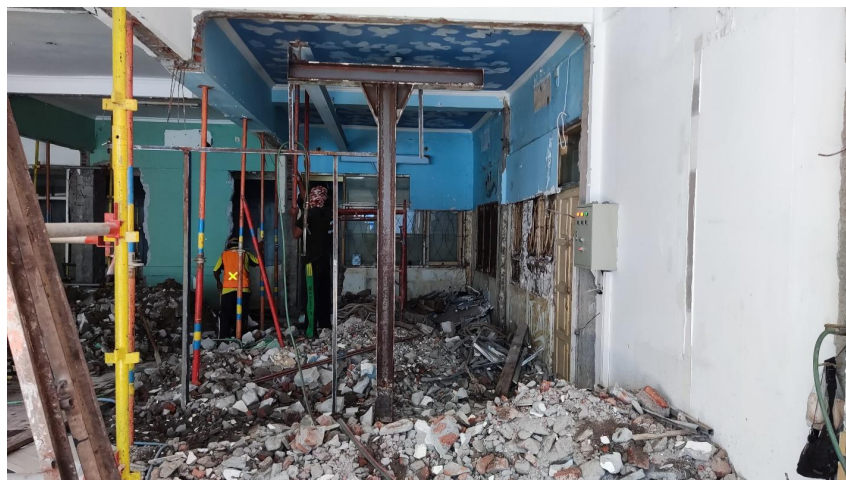
Gambar 3. Pelepasan H-BEAM

Dari Pekerjaan pelepasan H-BEAM lama dilakukan setelah seluruh area kerja diamankan dan dilakukan penyanggaan sementara pada struktur bangunan. H-BEAM eksisting yang ditemukan sudah menunjukkan gejala kerusakan berupa korosi berat, pengelupasan lapisan pelindung, dan deformasi ringan akibat beban jangka panjang. Proses pelepasan dilaksanakan secara bertahap menggunakan alat bantu mekanik seperti crane dan pemotong baja (cutting torch), dengan tetap memperhatikan keselamatan kerja di area rawan. Tim pelaksana juga dilengkapi alat pelindung diri (APD) seperti helm proyek, sepatu safety, dan harness untuk memastikan standar K3 (Keselamatan dan Kesehatan Kerja) terpenuhi.

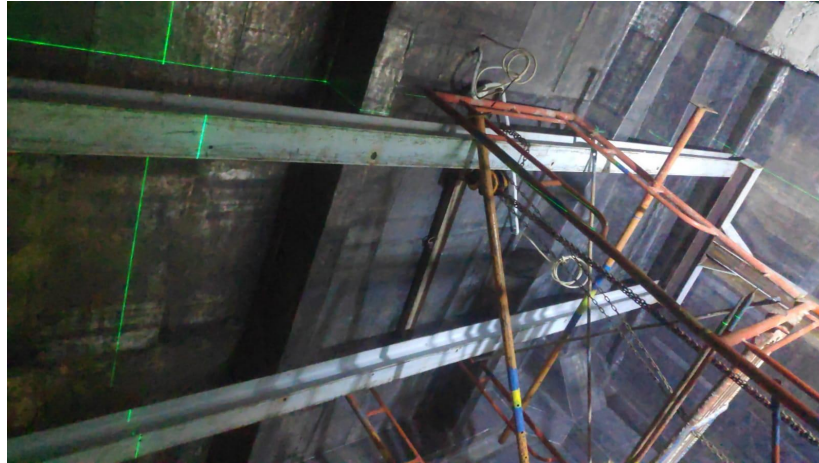
Gambar 4. Pengecekan Struktur dan Kestabilan

Dari sisi hasil, struktur bangunan menunjukkan kestabilan yang lebih baik pasca intervensi. Evaluasi struktural pasca-pemasangan dilakukan oleh tim teknis internal untuk memastikan tidak ada getaran, kelenturan berlebih, ataupun potensi retak pada sambungan. Pihak Balai Kesehatan Masyarakat Wilayah Semarang menyampaikan bahwa ruangan yang sebelumnya terdampak menjadi lebih aman dan layak digunakan untuk pelayanan publik. Dengan ini, pekerjaan penggantian H-BEAM dinyatakan berhasil secara teknis dan fungsional.

Tahapan pemasangan H-BEAM dilakukan dengan menyusun ulang sistem sambungan, pengangkatan dan penempatan elemen baja ke posisi semula menggunakan crane, serta penyambungan dengan teknik pengelasan sesuai prosedur standar industri. Setelah pemasangan selesai, dilakukan pengecekan ulang pada titik-titik sambungan, sejajar tidaknya pemasangan, serta kerapatan antara balok dan struktur pendukung lainnya. Hasil pengukuran menunjukkan bahwa H-BEAM terpasang dengan presisi tinggi dan sesuai dengan rencana teknis.
