## OPTIMALISASI SISTEM GROUNDING PADA FASILITAS DPPU YIA: STUDI KASUS DAN REKOMENDASI PERBAIKAN

<sup>1</sup>Rizky Amrullah, <sup>2</sup>Abdul Haris Kuspranoto

<sup>1</sup>Multi Sarana Guna, <sup>2</sup>Politeknik Bina Trada Semarang

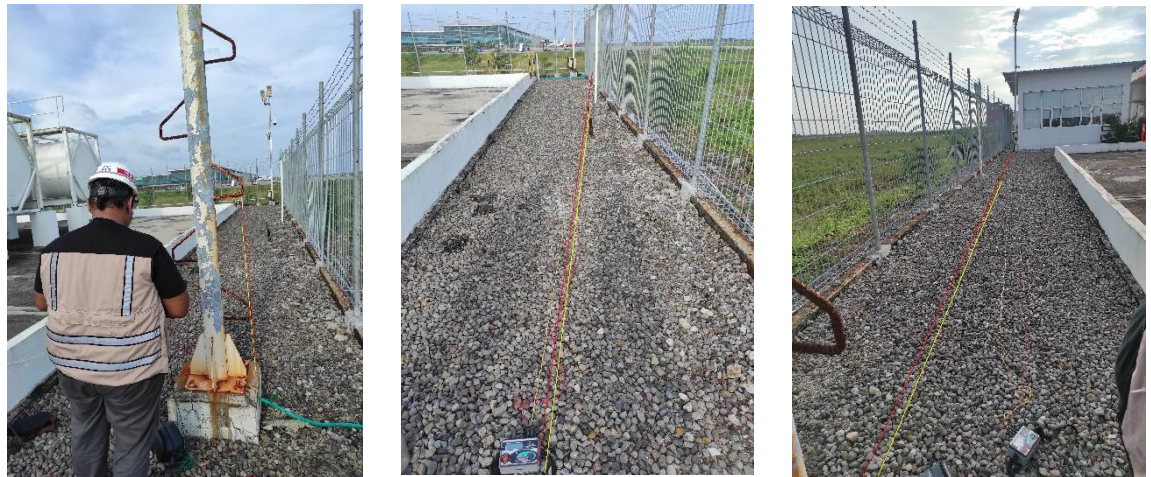
**Gambar 1.** Uji Grounding Untuk Penangkal Petir

Pada Gambar 1 *Grounding* untuk Penangkal Petir dilakukan tiga kali bentangan ukur dengan metode bentangan Garis Lurus 0 – 5m – 10m agar dipastikan hasil yang diinginkan dimana titik 0 adalah titik Elektroda Ket. :

Pengukuran pada penangkal petir menunjukkan nilai resistansi yang jauh melebihi batas, rata-rata sebesar 219 ohm. Pemeriksaan lanjutan menemukan kerusakan signifikan pada tiang penangkal petir yang mengalami korosi parah, serta koneksi kabel grounding yang kemungkinan putus atau tidak tertanam dengan benar. Keadaan ini sangat membahayakan, terutama dalam menghadapi sambaran petir.

Kerusakan pada penangkal petir disebabkan oleh faktor lingkungan, seperti korosi akibat paparan cuaca, serta kemungkinan kesalahan dalam pemasangan atau pemeliharaan kabel grounding. Kondisi ini tidak hanya meningkatkan risiko kerusakan fasilitas, tetapi juga mengancam keselamatan pekerja di lokasi. Peningkatan kualitas material tiang dan pemasangan ulang kabel grounding sangat dianjurkan untuk meminimalkan risiko ini (Nugroho & Utami, 2021).

Oleh karena itu, direkomendasikan untuk segera melakukan tindakan perbaikan pada sistem grounding penangkal petir, termasuk mengganti tiang penangkal petir dengan material yang tahan korosi serta memastikan koneksi kabel grounding terpasang dengan benar dan tertanam sesuai standar. Selain itu, perlindungan tambahan pada kabel grounding di area pompa dan genset, seperti pelindung fisik untuk mencegah kerusakan akibat aktivitas operasional, juga sangat dianjurkan untuk meningkatkan durabilitas sistem grounding (Nugroho & Utami, 2021).

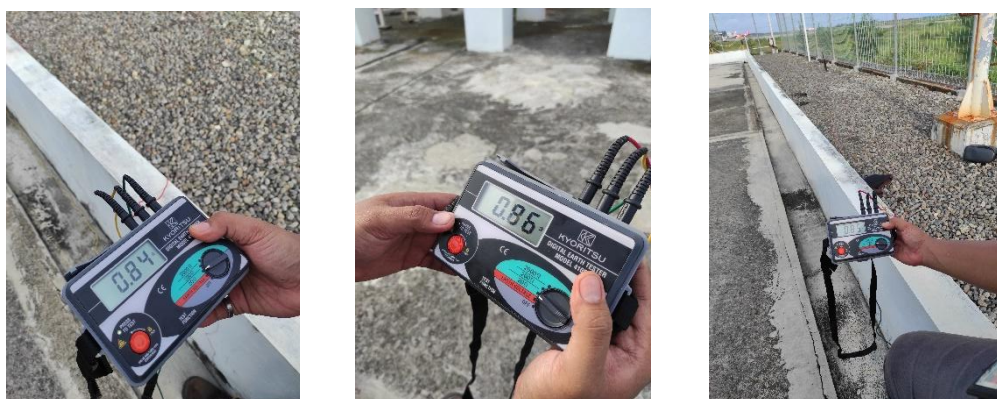
**Gambar 2.** Dokumentasi bentangan kabel Test Lead

Pada Gambar 2. merupakan dokumentasi hasil Uji Grounding untuk Tangki 1,2,3,4,5,6 dengan metode bentangan Garis Lurus 0 – 5m – 10m dimana titik 0 adalah titik Elektroda.

Hasil pengukuran resistansi berkisar antara 0,74 hingga 0,88 ohm. Semua nilai ini berada di bawah batas maksimum, menunjukkan sistem grounding pada fasilitas tangki dalam kondisi baik. Konstruksi kabel *grounding* juga diamati dalam keadaan baik, tanpa tanda-tanda kerusakan atau korosi.
