## OPTIMALISASI KINERJA ALAT X-RAY PHILLIPS OPTIMUS RAD ROOM: PENGABDIAN MASYARAKAT UNTUK Mendukung LAYANAN KESEHATAN BERKELANJUTAN

Kegiatan pengabdian masyarakat ini bertujuan memperbaiki alat X-Ray merek Phillips tipe Optimus RAD Room di Rumah Sakit Paru Dr. Ario Wirawan yang mengalami kerusakan pada beberapa komponen utama, yaitu Break pada Stand Rel (service board yang mensuplai tegangan), tombol arah pada kolimator, Fuse, dan Relay unit. Metode pelaksanaan meliputi identifikasi kerusakan menggunakan alat uji elektronik, perbaikan dan penggantian komponen yang rusak, pengujian fungsi alat pasca-perbaikan, serta pelatihan teknisi rumah sakit untuk meningkatkan kapasitas pemeliharaan mandiri. Hasil menunjukkan peningkatan signifikan pada performa alat, termasuk stabilitas suplai tegangan, responsivitas pengaturan kolimator, serta keamanan operasional dengan mengganti komponen protektif seperti Fuse dan Relay. Alat kembali berfungsi secara optimal, menghasilkan gambar radiografi yang lebih akurat, dan mendukung pelayanan medis yang lebih efisien. Kegiatan ini juga menekankan pentingnya pemeliharaan berkala dan kolaborasi antara institusi akademik dengan fasilitas kesehatan untuk

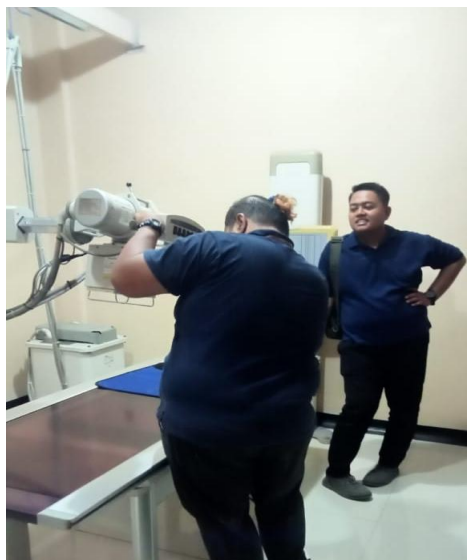
Tahap awal adalah mengidentifikasi kerusakan yang terdapat pada alat X-Ray. Proses ini dilakukan dengan pemeriksaan visual, pengukuran tegangan listrik, dan uji fungsi komponen. Masalah utama yang ditemukan meliputi:

1. Kerusakan Break pada Stand Rel, yang mengakibatkan gangguan suplai tegangan.
2. Malfungsi tombol arah pada kolimator, sehingga menghambat pengaturan fokus radiasi.
3. Fuse yang putus akibat lonjakan arus.
4. Relay unit yang tidak responsif, mengganggu proses switching arus.

**Gambar 1.** Proses Pengecekan Fungsi Perbagian *X-ray*

Identifikasi dilakukan menggunakan alat uji elektronik seperti multimeter, osiloskop, dan dokumentasi teknis dari manual perangkat. Analisis ini penting untuk menentukan langkah perbaikan yang tepat (Direktorat Jenderal Kefarmasian dan Alat, 2023)(Kramer et al., 2014).

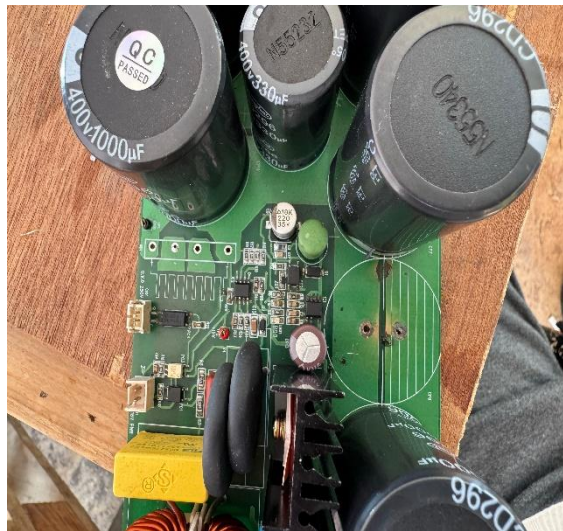
Gambar 2. Perbaikan Komponen

1. **Perbaikan Break pada Stand Rel:** Komponen service board diperiksa untuk menemukan jalur yang terputus atau komponen yang tidak berfungsi. Perbaikan melibatkan penggantian kapasitor, resistor, atau IC yang rusak sesuai spesifikasi manual. Rangkaian *board* seperti pada Gambar 2. Dimana perbaikan ini juga melibatkan penggantian komponen yang bekerja tidak sesuai dengan semestinya.

1. **Break pada Stand Rel** diperbaiki dengan mengganti komponen service board yang rusak. Pengukuran pasca-perbaikan menunjukkan tegangan suplai stabil pada kisaran yang direkomendasikan oleh pabrikan, yaitu 220–240 V AC (Philips Medical Systems, 2005).

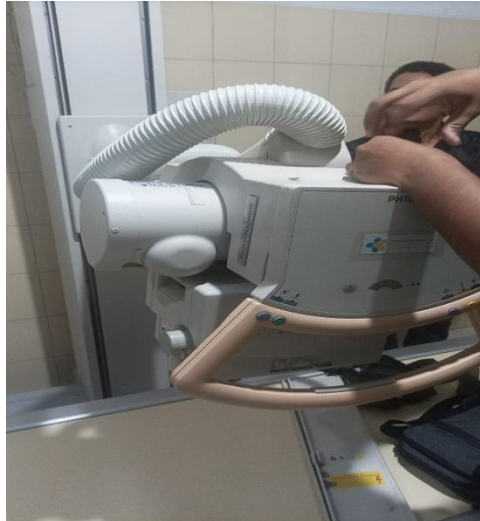
Setelah perbaikan selesai, alat diuji untuk memastikan semua komponen berfungsi sebagaimana mestinya. Proses ini melibatkan pengukuran tegangan keluaran, uji stabilitas fungsi kolimator, serta pengujian alat X-Ray secara keseluruhan dengan simulasi penggunaan. Kalibrasi dilakukan sesuai standar teknis yang diberikan oleh pabrikan untuk memastikan hasil radiografi yang akurat (Rahmawati et al., 2024).

Gambar 3. Pengujian dan Kalibrasi Alat

Setelah dilakukan pengujian, alat X-Ray menunjukkan peningkatan kinerja yang signifikan. Waktu pemanasan tabung (tube warm-up) menjadi lebih singkat, dan gambar radiografi yang dihasilkan memiliki kontras yang lebih baik. Hal ini menunjukkan bahwa perbaikan berhasil mengembalikan efisiensi alat seperti kondisi awalnya. Keberhasilan ini juga memastikan alat dapat kembali digunakan dalam layanan medis tanpa gangguan.
